## Birkerød Vandforsyning. Videoinspektion

### Boring DGU nr. 193.1154

# Videoinspektion boring 10, DGU 193.1154

Projekt:	Birkerød Vandforsyning. Boring 10
Emne:	Videoinspektion
Boring:	DGU 193.1154
Kunde:	Birkerød Vandforsyning
Projektnr.:	20245

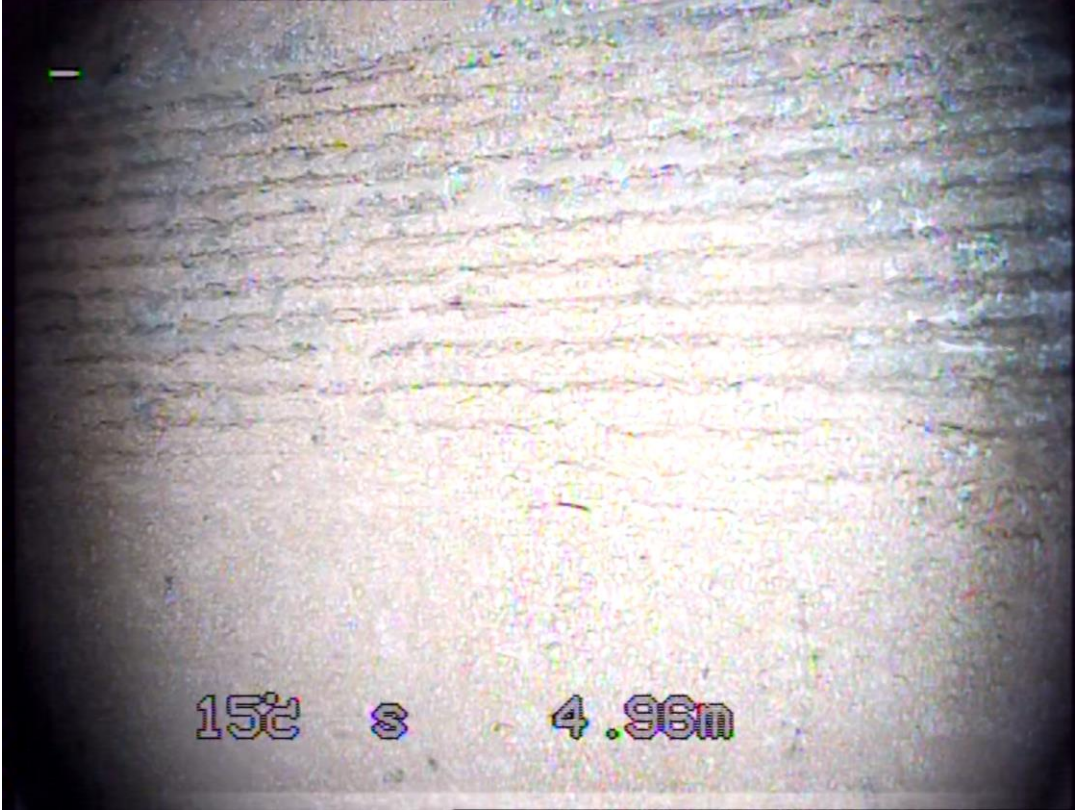
<p>Boring/DGU nr. 193.1154</p> <p>1. rørsamling på 4,9 m u.t. over vandspejlet. Samling ser tæt (og tør) ud. Umiddelbart ingen gennemtæring.</p>

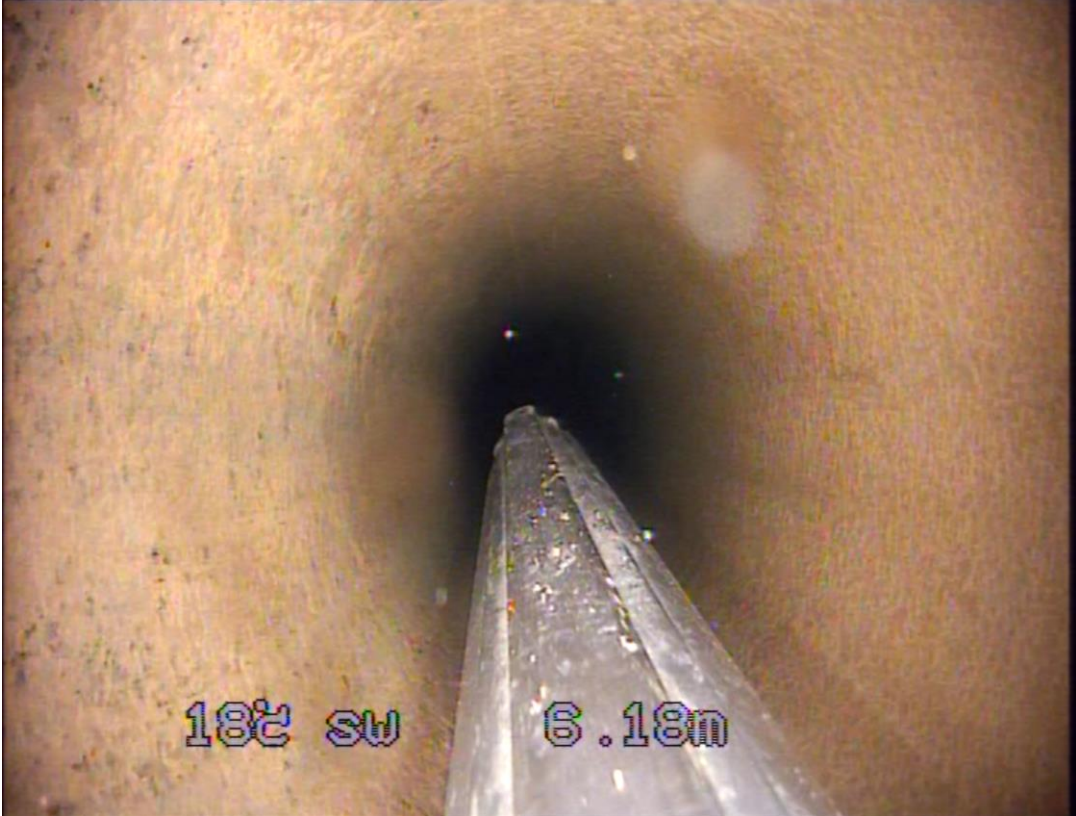
<p>Renpumpning nødvendig pga. stort indhold af fine partikler i vandet som slører optagelserne.</p>

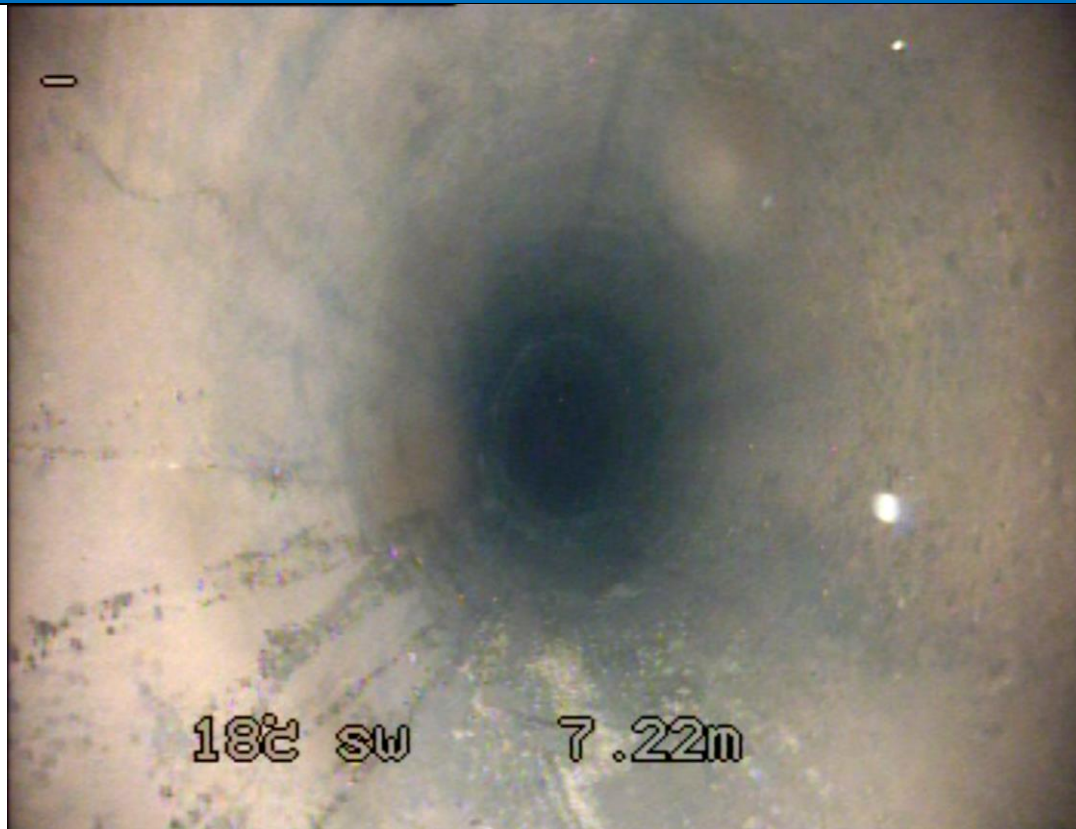
Stålforerøret på 7,22 m u.t.  
Røret fremstår pænt og glat uden synlige tegn på gennemtæringer.

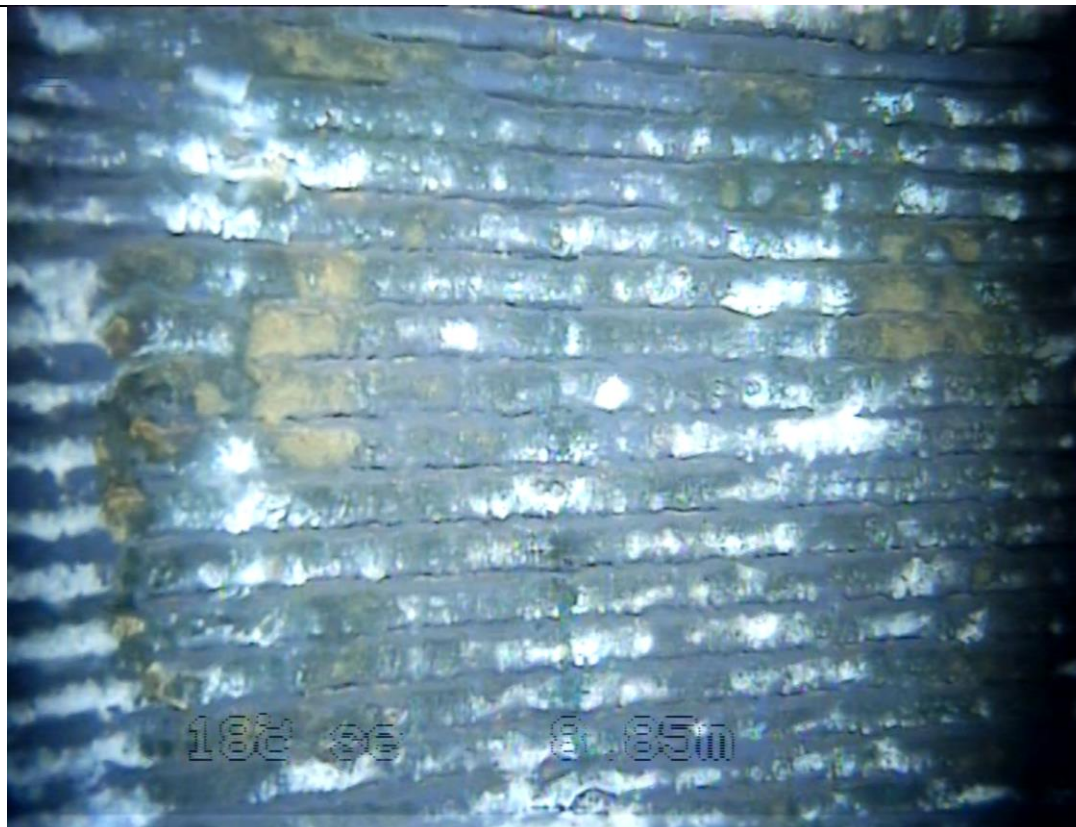
2. rørsamling på 8,85 m u.t.  
Overfladetæring ses, men ikke gennemtæring.

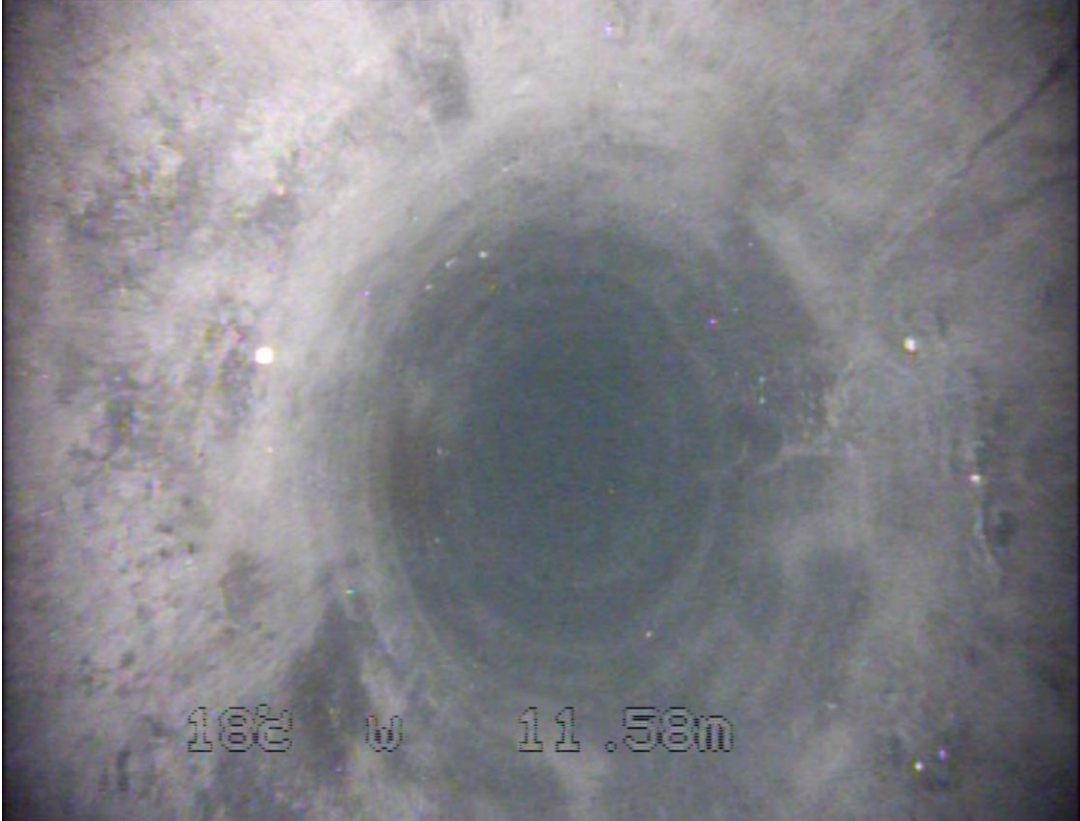
<p>Boring/DGU nr. 193.1154</p> <p>Stålforerøret på 11,58 m u.t. Røret fremstår pænt og glat uden synlige tegn på gennem-tæringer.</p>

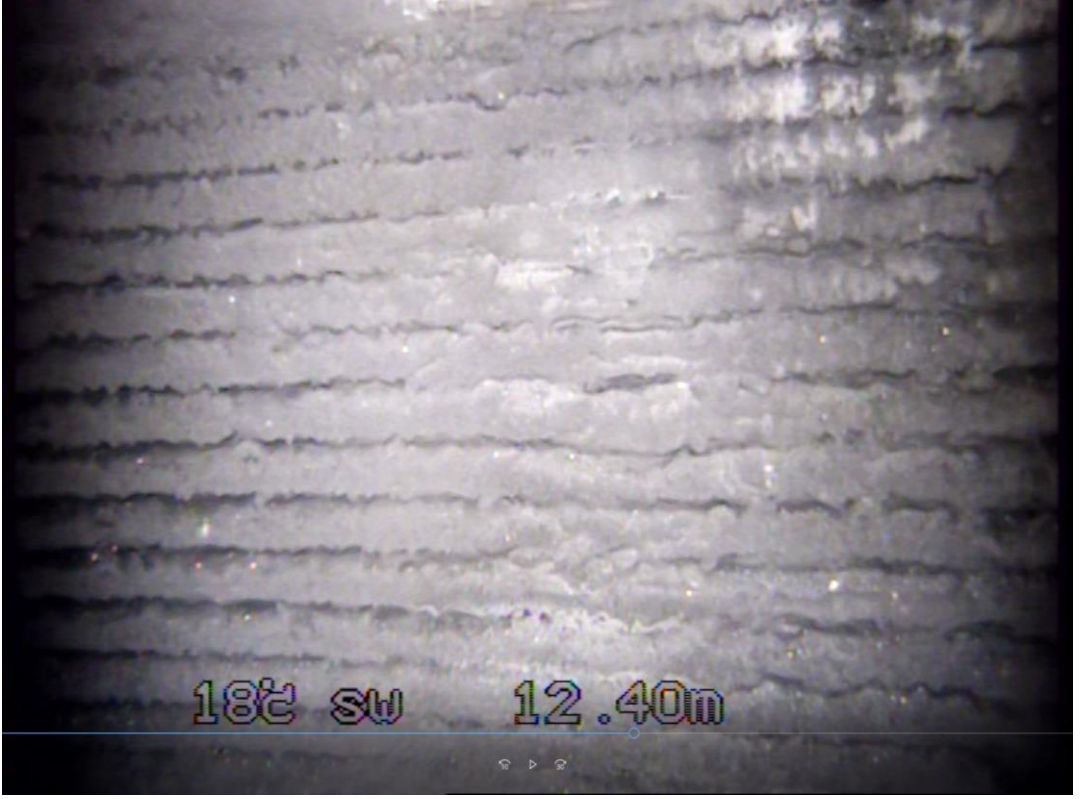
<p>3. rørsamling på 12,40 m u.t. Lidt mere belægning / rustdannelse på samling. Der ses Ingen gennem-tæringer.</p>

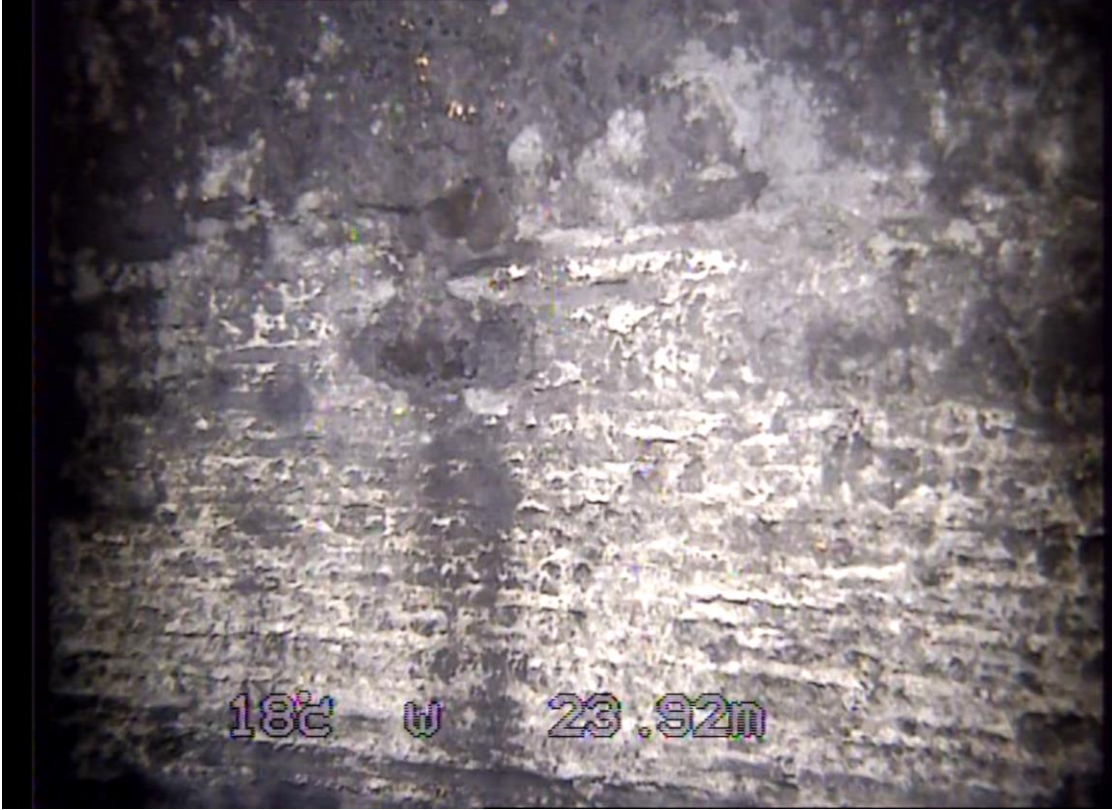
<p>Boring/DGU nr. 193.1154</p> <p>6. rørsamling på 23,92 m u.t. Gevindsamling sværere at se pga. rustdannelser / belægninger. Ingen synlige huller / gennemtæringer.</p>

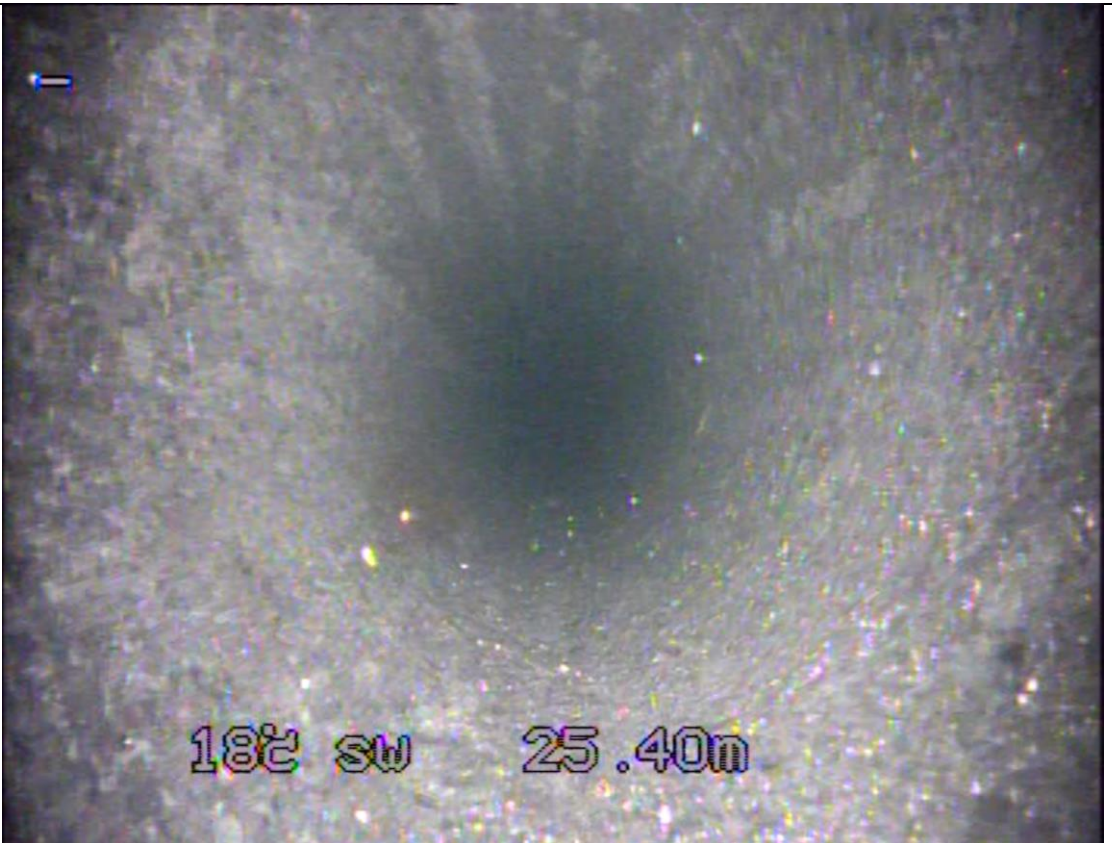
<p>18°C W 23.92m</p>
<p>Forerøret på 25,40 m u.t. Tydelig korrosion af røret (meget nubret overflade), dog ingen synlige gennemtæringer.</p>

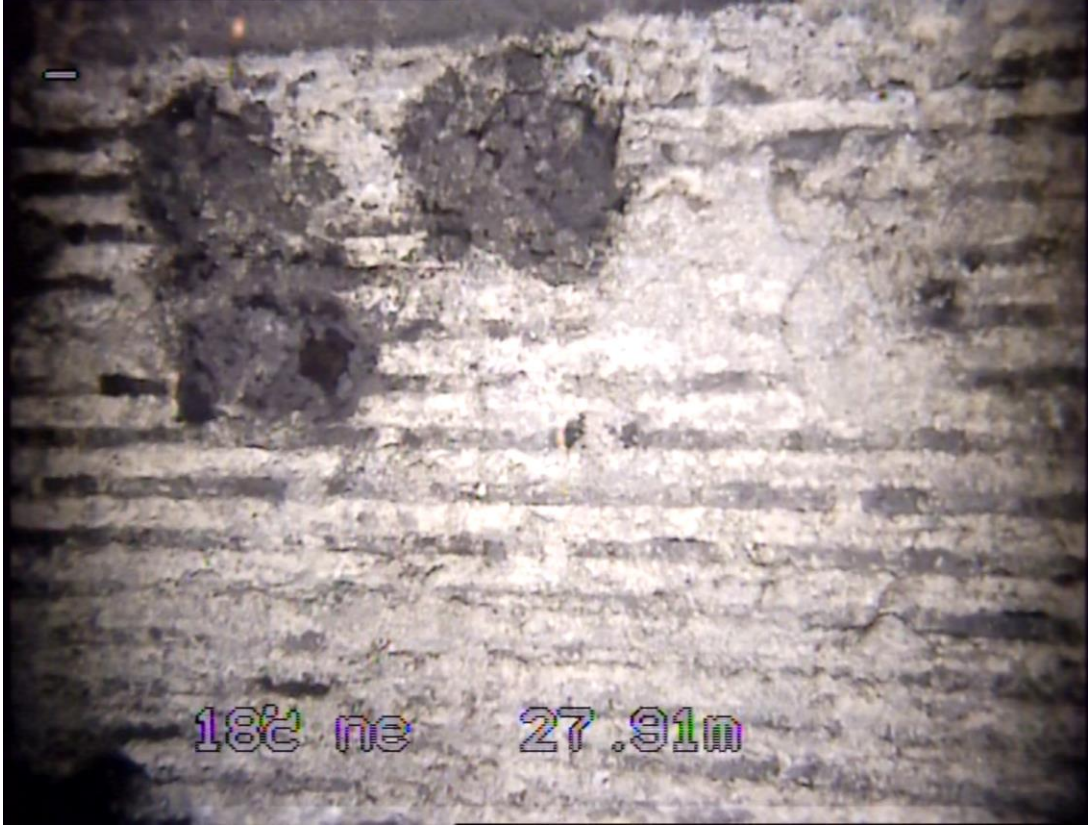
Boring/DGU nr.	193.1154
<p>7. rørsamling på 27,91 m u.t. Flere punkter på gevindsamling ser ud til at have grube-tæringer. Dog ikke nok til at der er synlige huller/gennem-tæringer.</p>

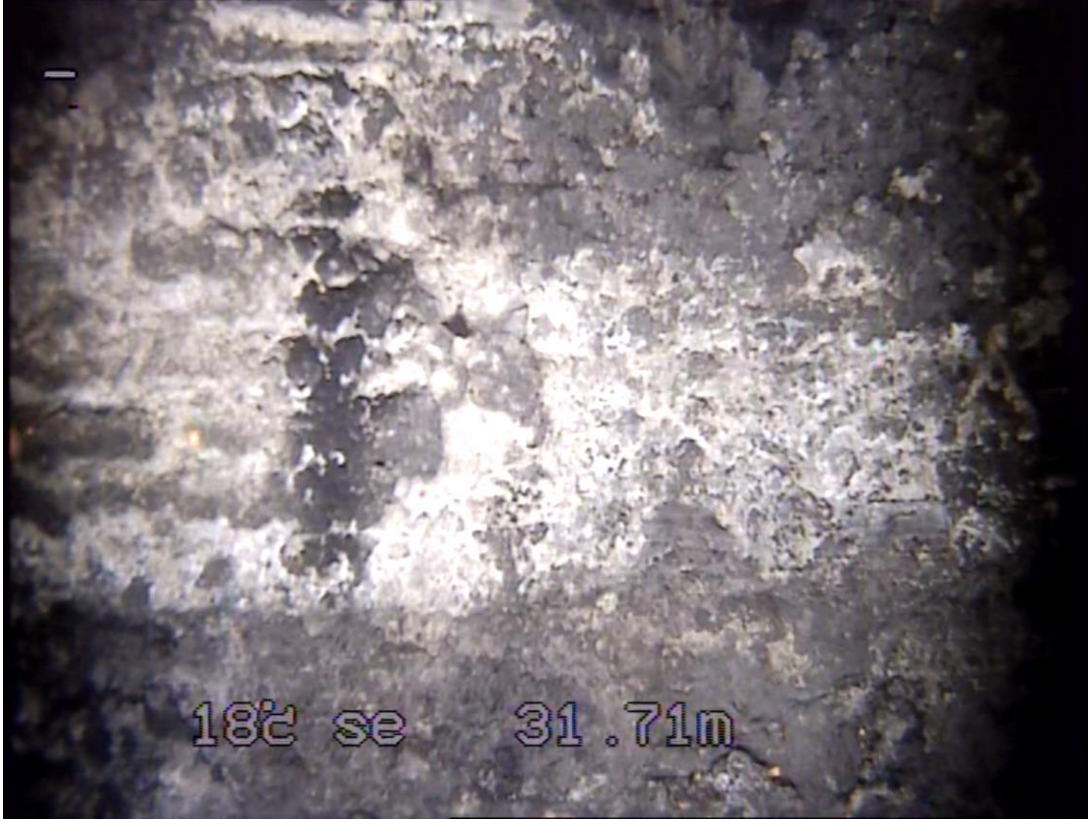
<p>8. rørsamling på 31,71 m u.t. Samlingen er næsten umulig at erkende pga. korrosion / overfladetæring . Ingen synlige huller/gennem-tæringer, men de kraftige belægninger kan skjule huller.</p>

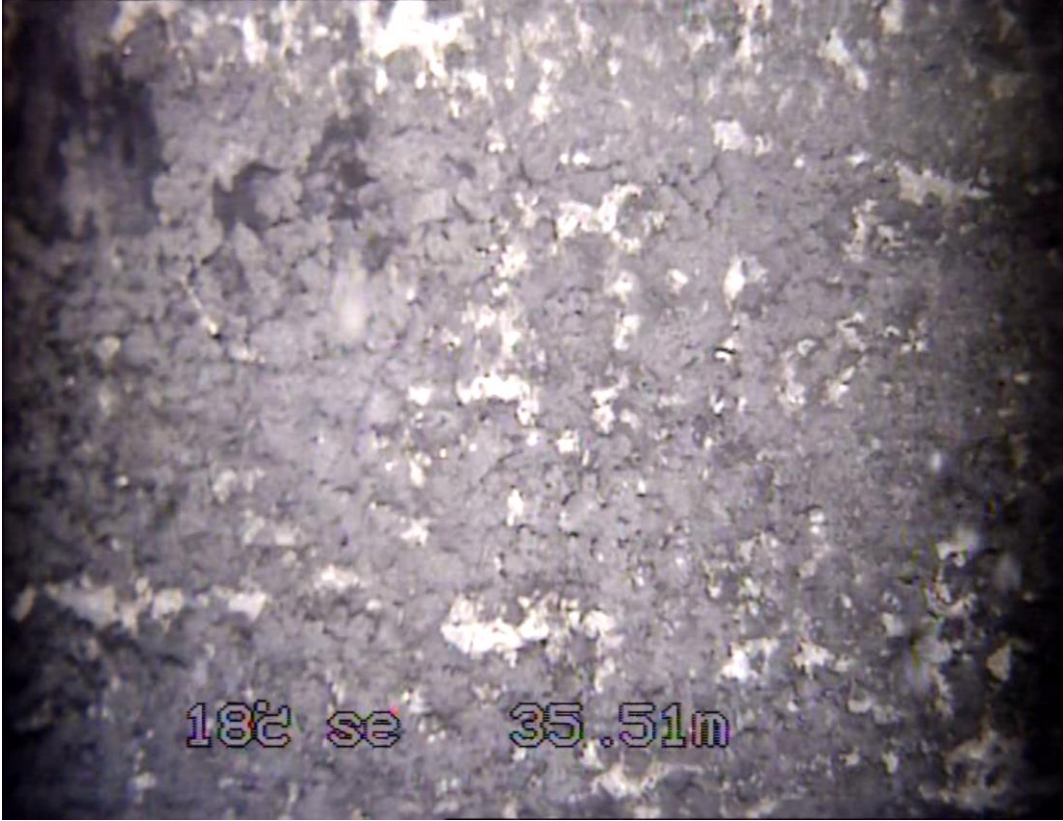
Boring/DGU nr.	193.1154
<p>9. rørsamling på 35,51 m u.t. Samlingen er næsten umulig at erkende pga. korrosion / overfladetæring . Ingen synlige huller/gennemtæringer, men de kraftige belægnings kan skjule huller.</p>

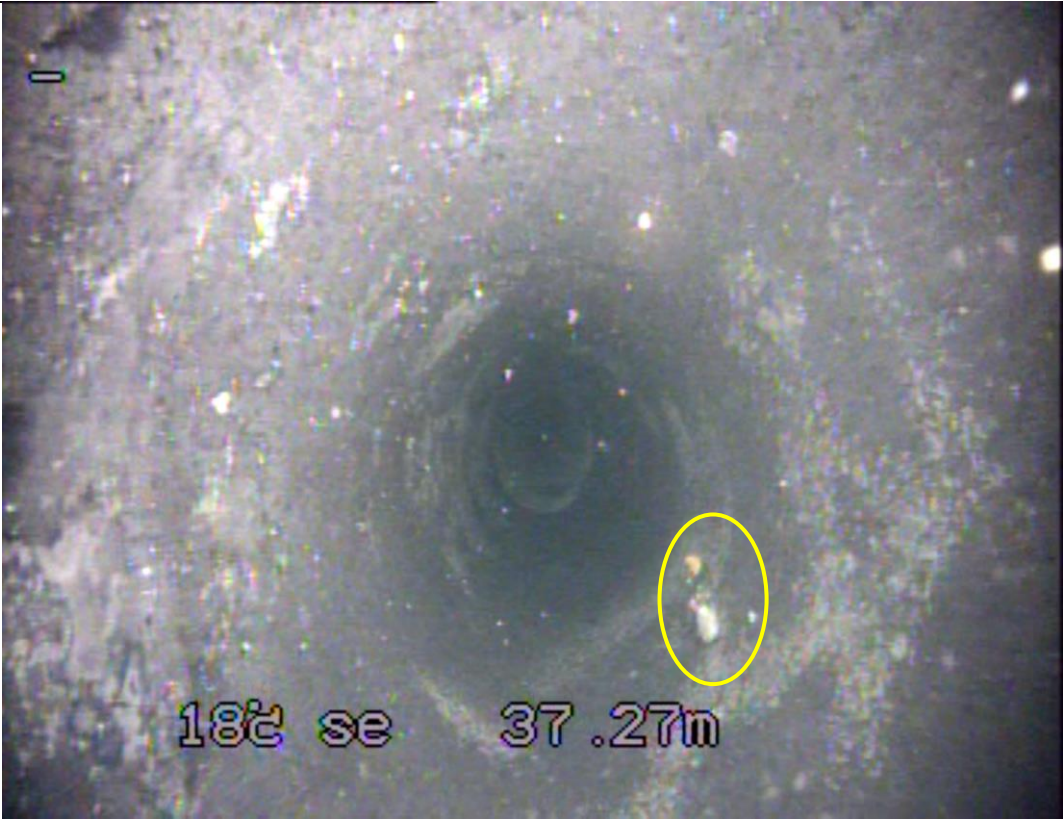
Der er ikke observeret synlige beviser på indsvivning af uønsket vand via tæring eller samlinger. Dog er samlingerne fra ca. 16 m og nedefter generelt tæret og med kraftige belægninger, som kan skjule gennemtæring. Mod bunden af forerøret er røret fuldstændig gennemtæret, og der ses mindst to meget store huller i røret.

<p>Forerøret på 37,27 m u.t. Stor gennemtæring (meget stort hul) ses på ca. 37,8 m u.t. (gul cirkel)</p>

Alene på grund af boringens alder og konstruktion bør det overvejes, at udføre en indvendig foring for at levetidsforlænge boringen.

En foring kan dels sikre den fysiske integritet så indfald af materiale fra gruslaget over kalken forhindres, og dels vil det muligvis kunne reducere risikoen for indstrømning af uønsket grundvand, specielt fra intervallet 18-30 m u.t. En indvendig foring kan dog ikke hindre eventuel skortstenseffekt, hvis det forekommer.

Under de givne forhold skal en foring udføres med meget stor omhyggelighed. F.eks. kan det være nødvendigt at afblænde en del af de vandførende sprækker i den øverste del af kalken for at kunne udføre en faglig god løsning, som reelt sikrer boringen mod indfald.

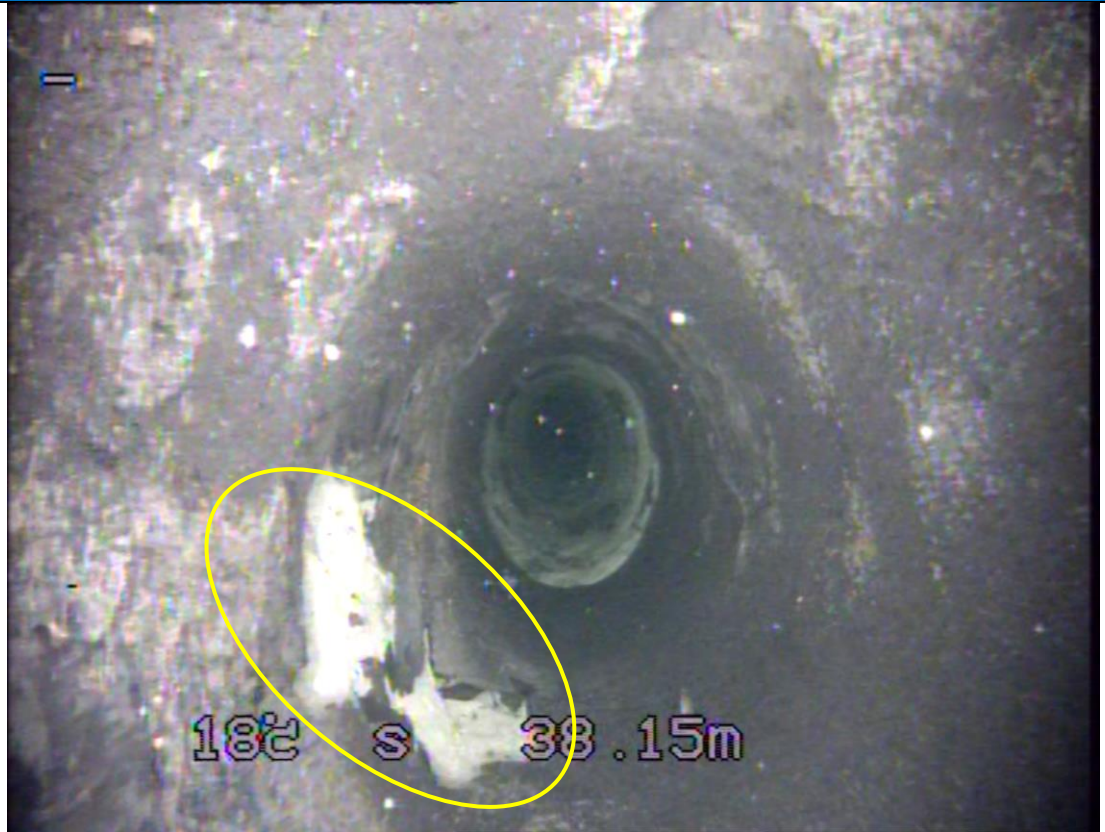
Forerøret på 38,15 m u.t. Meget stor gennemtæring (meget stort hul) ses på ca. 38,6 m u.t. (gul cirkel)

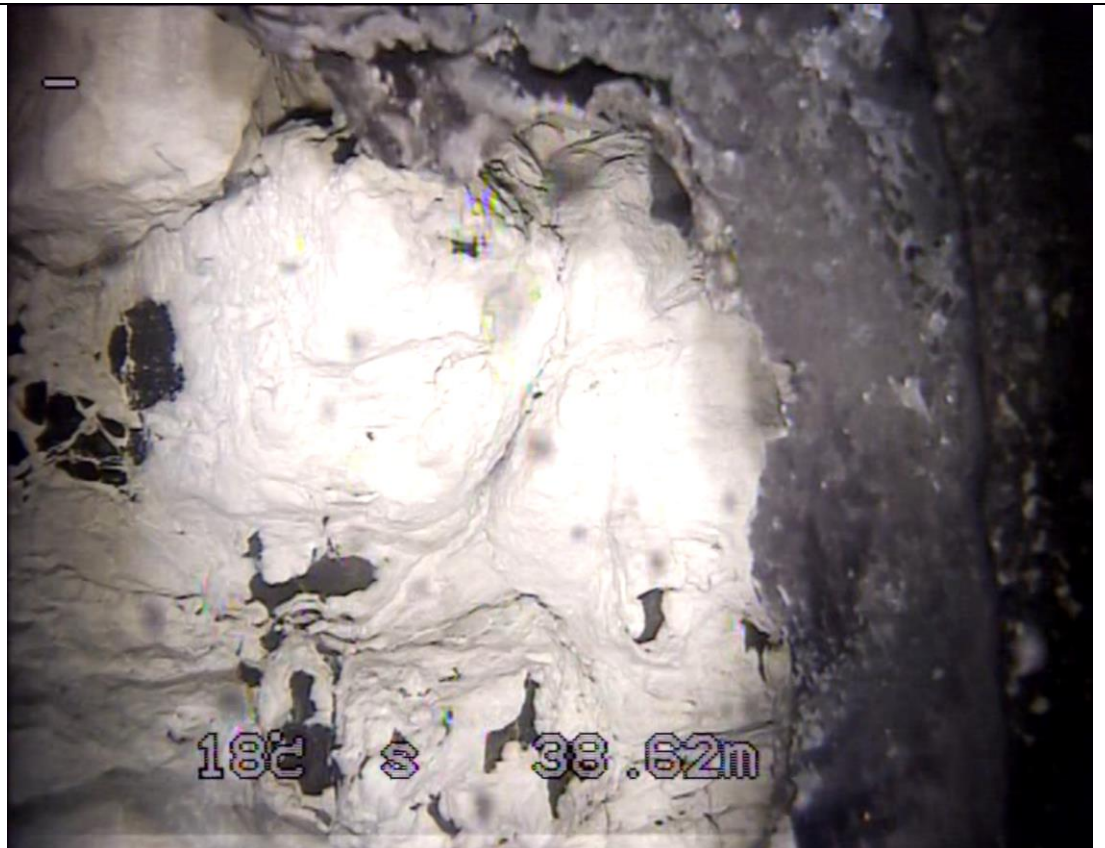
Hullet i foringsrøret på 38,6 m u.t. Kalken ses tydeligt gennem hullet.

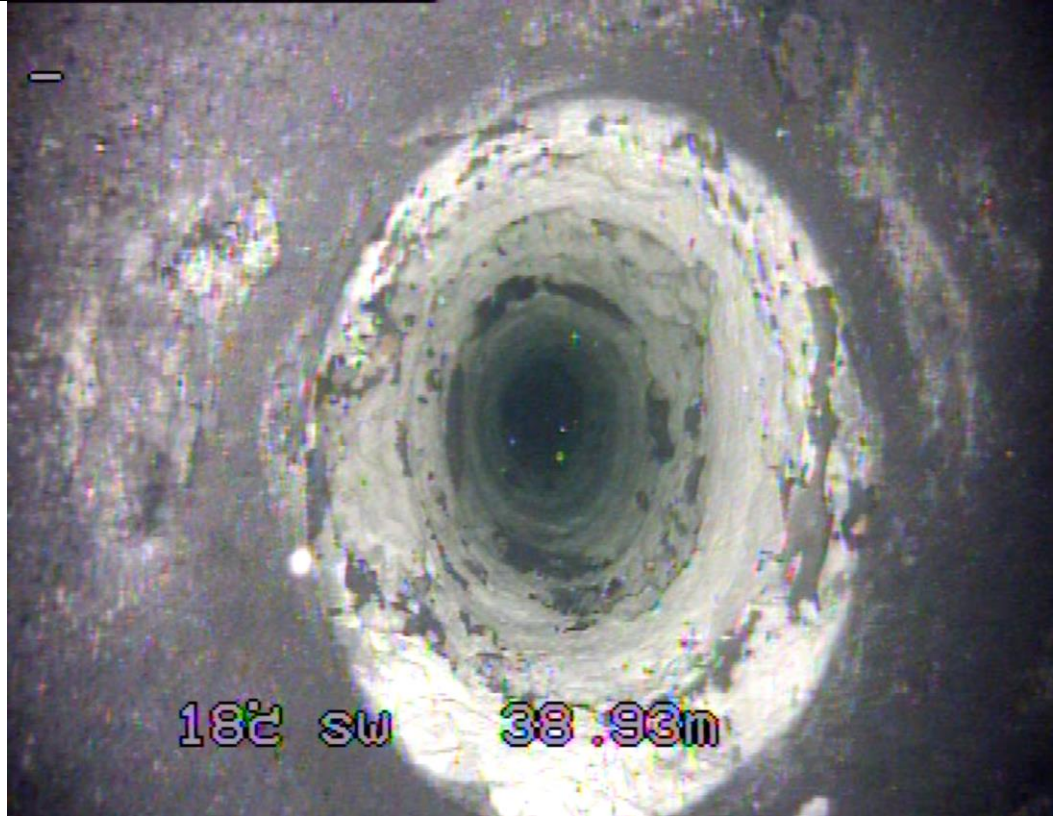
Overgang fra 10" forerør til åben kalk.

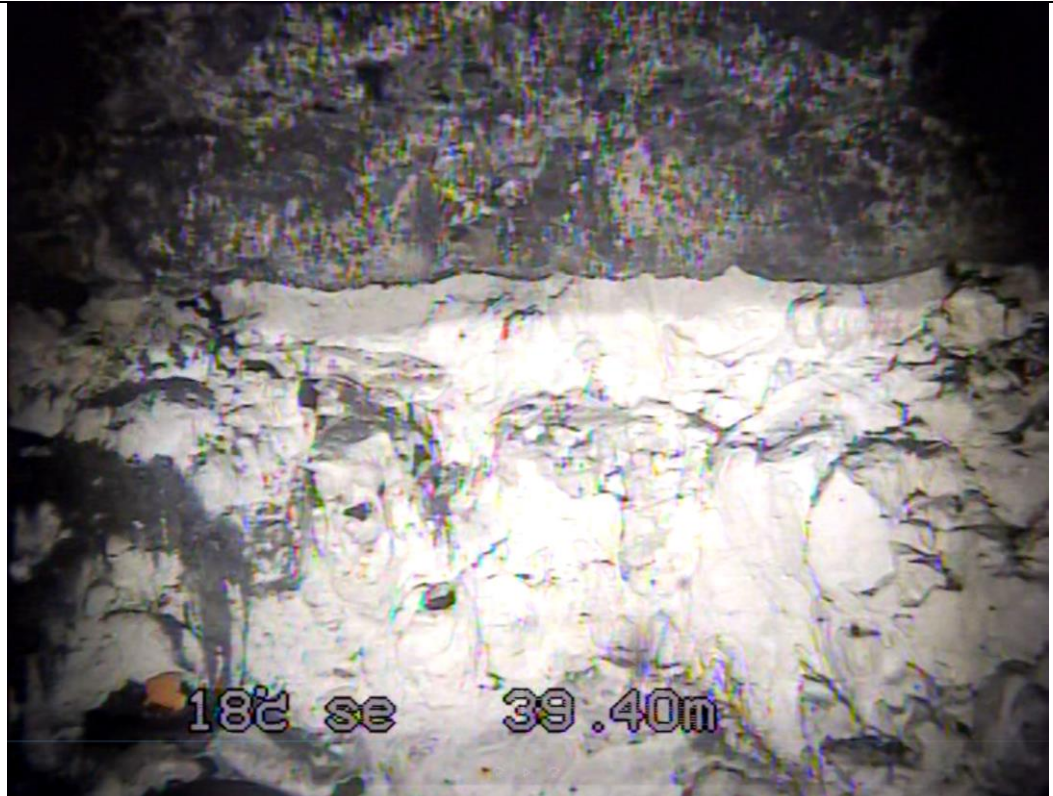
Overgang fra 10" forerør til åben kalk på 39,40 m u.t.

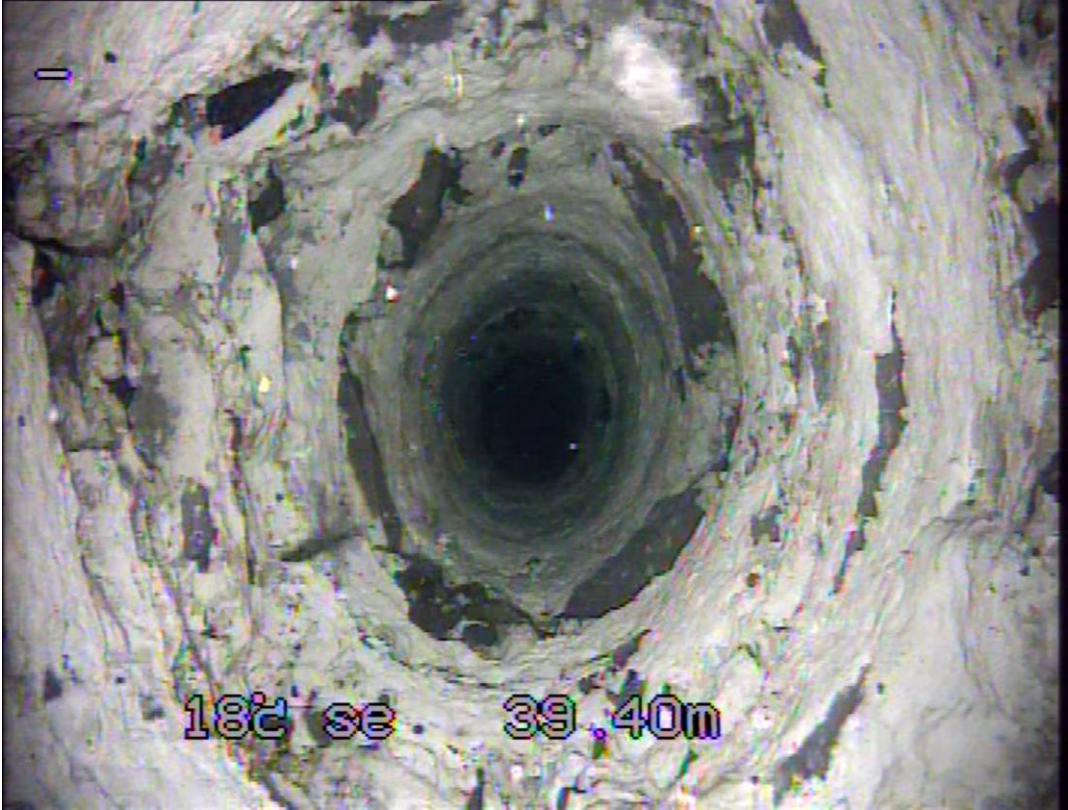
<p>Boring/DGU nr. 193.1154</p> <p>Den åbne boring i kalken set fra 39,40 m u.t. Der ses mange indslag af flint i kalken.</p>

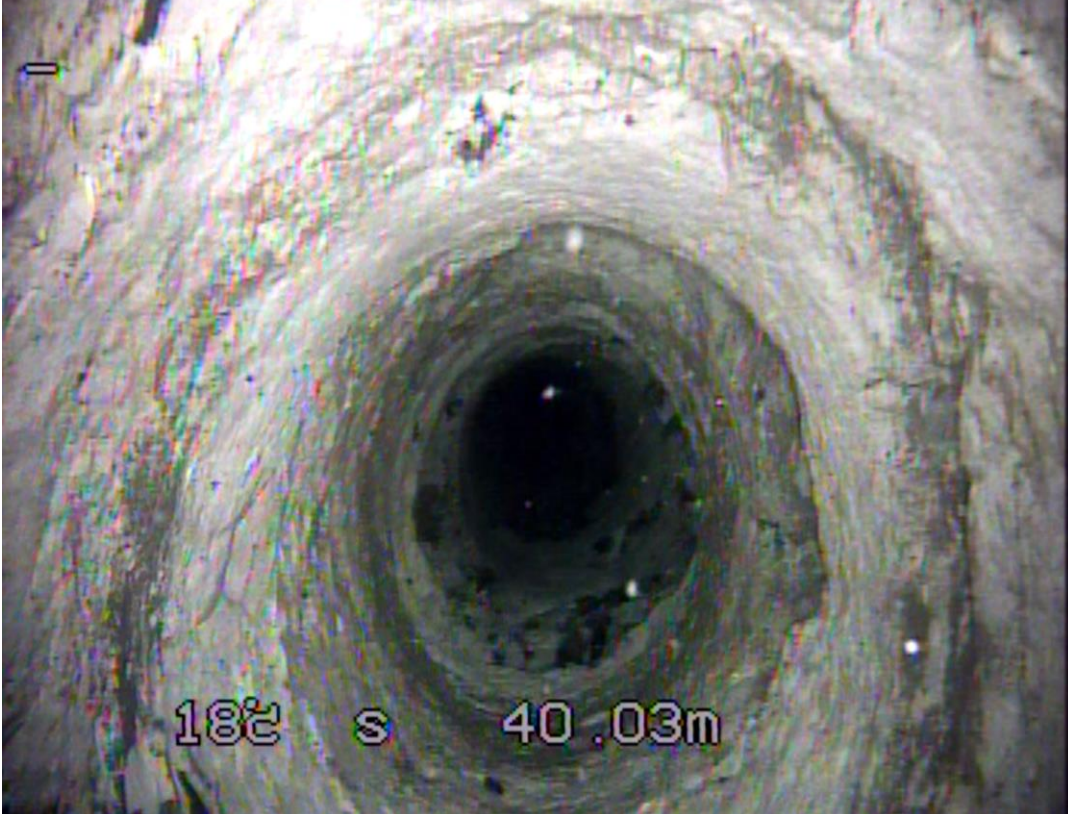
<p>18c se 39.40m</p>
<p>Borehul nogenlunde regulært fra 40 til 40,6 m u.t.</p>

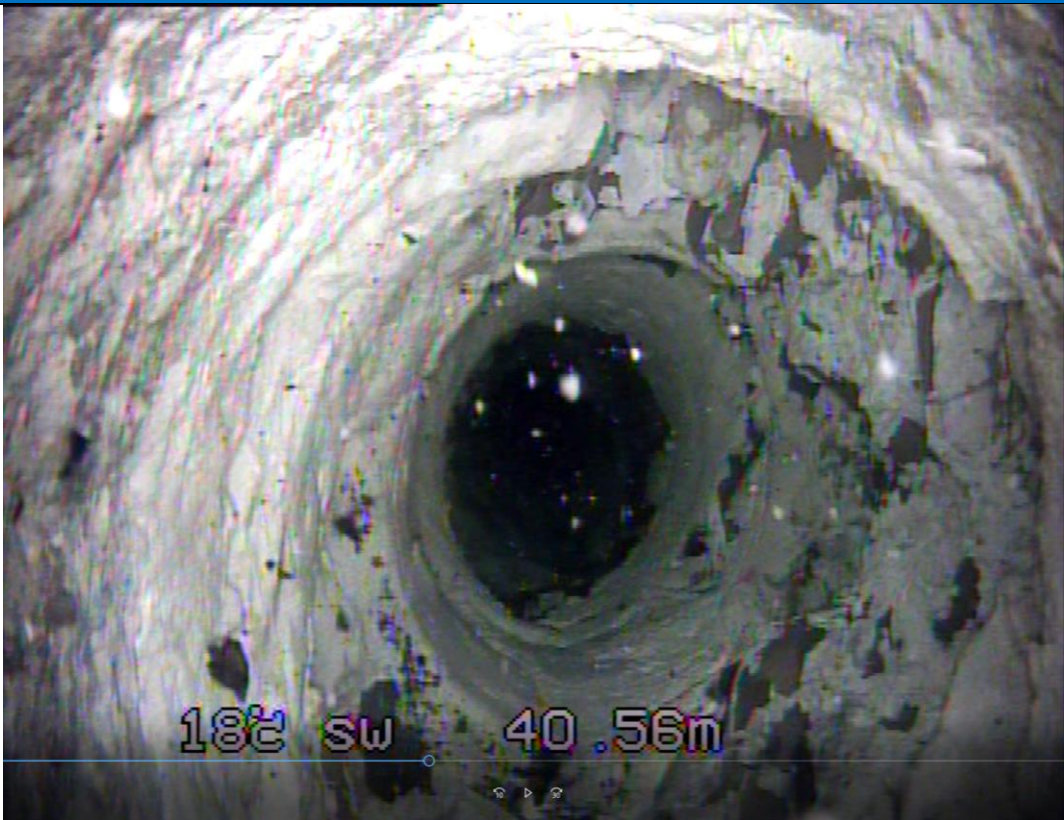
Boring/DGU nr.	193.1154
Ca. 41 m u.t. Kavitet/ irregulært borehul. Flint og sprækker ses. Formentlig stærkt vandførende.

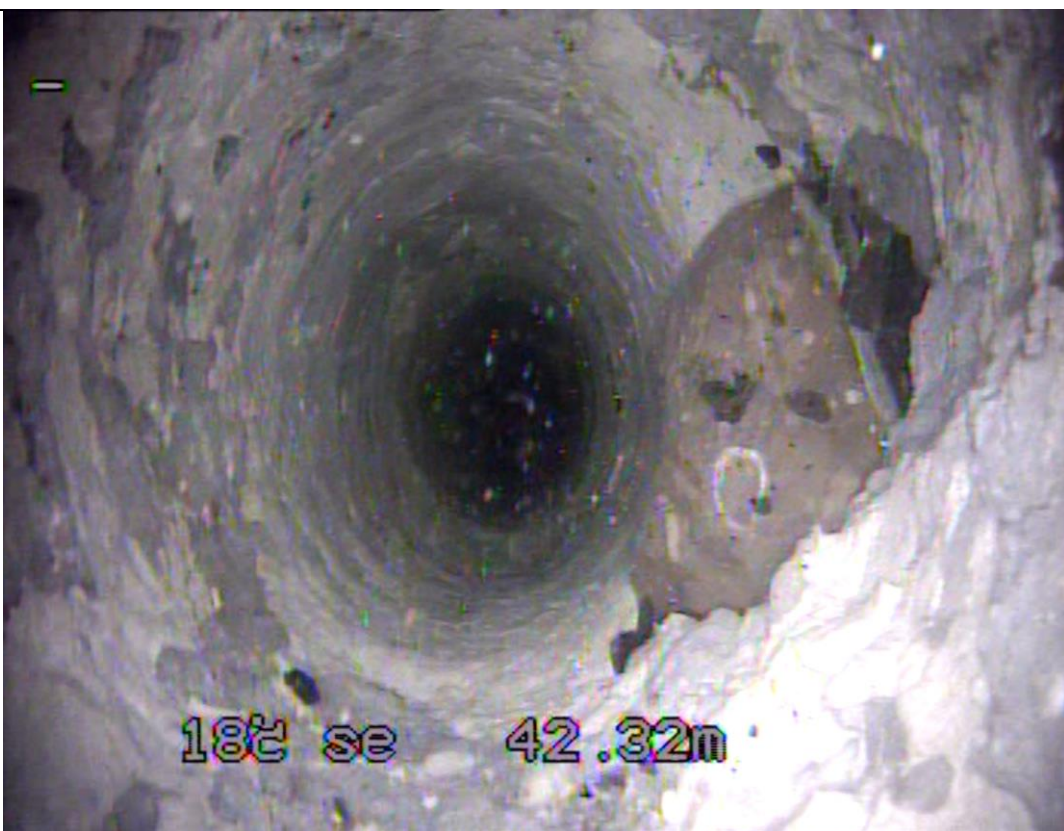
Stor blok af flint sitter i kalken omkring 42,6 m u.t.

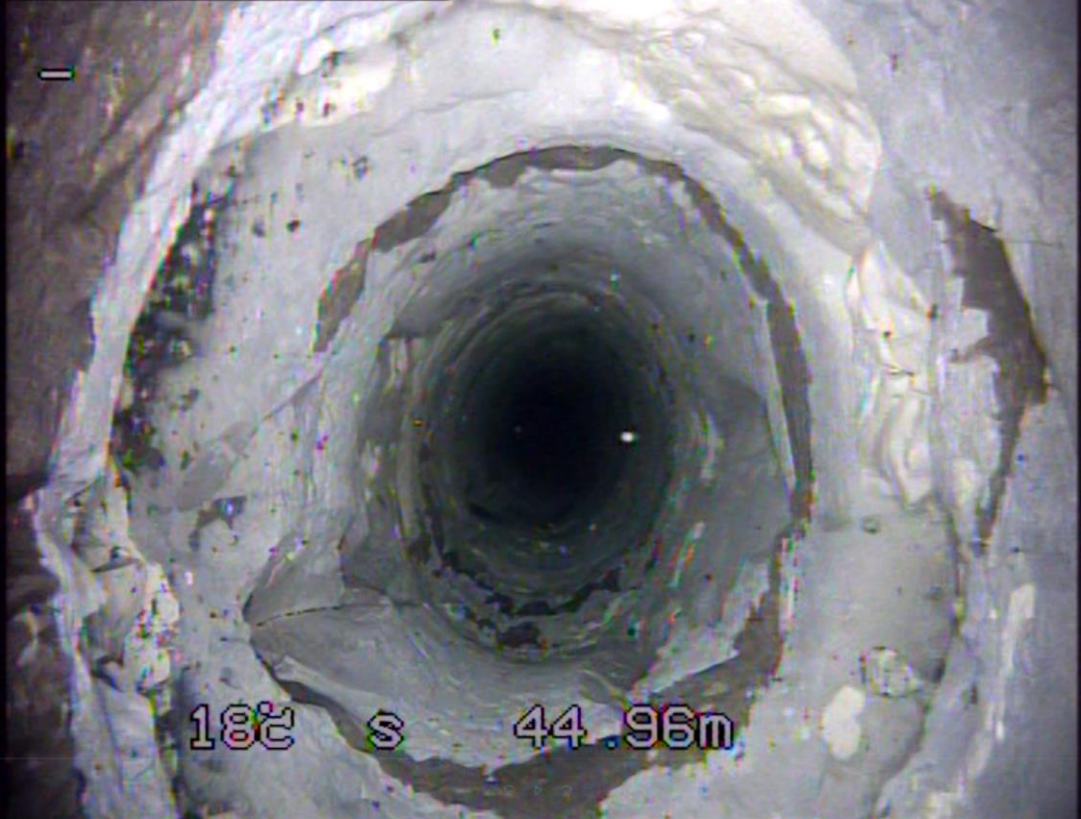
Boring/DGU nr.	193.1154
Sprækkezone / kavitet i kalken omkring 45-45,5 m u.t. Formentlig pga. ændringer i kalken hårdhed.

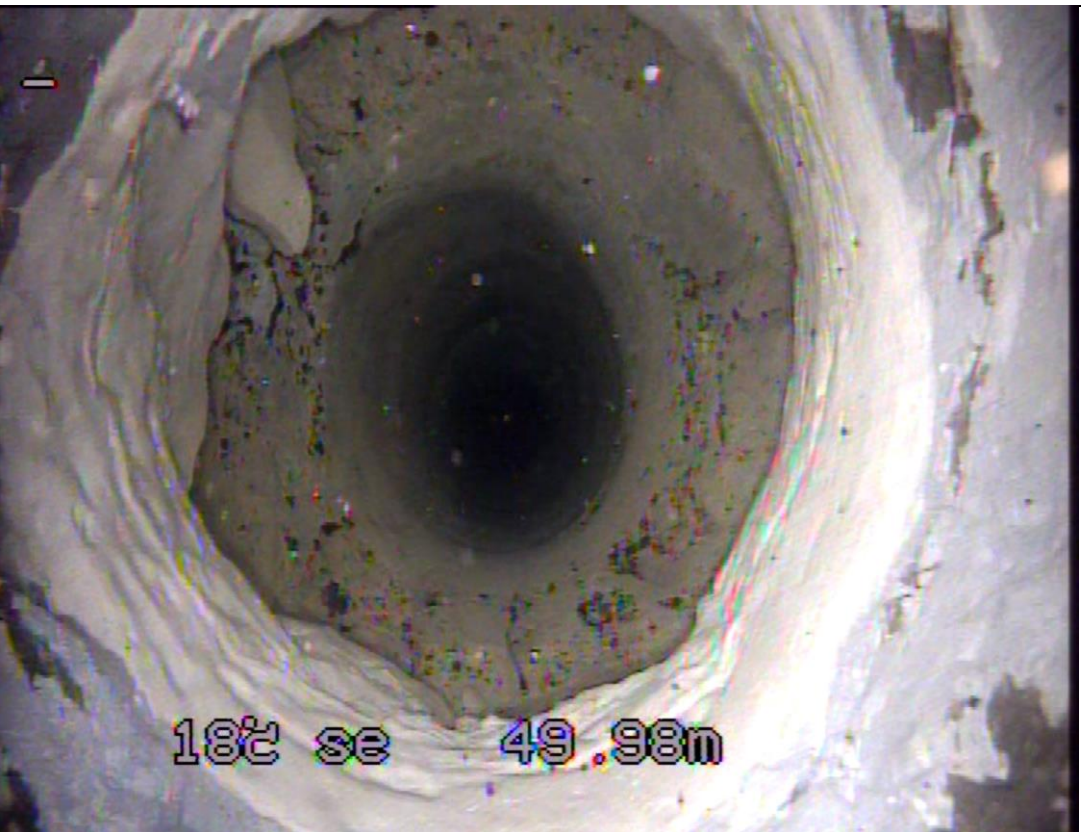
Kavitet i kalken omkring 50-50,5 m u.t. Formentlig pga. ændringer i kalken hårdhed.

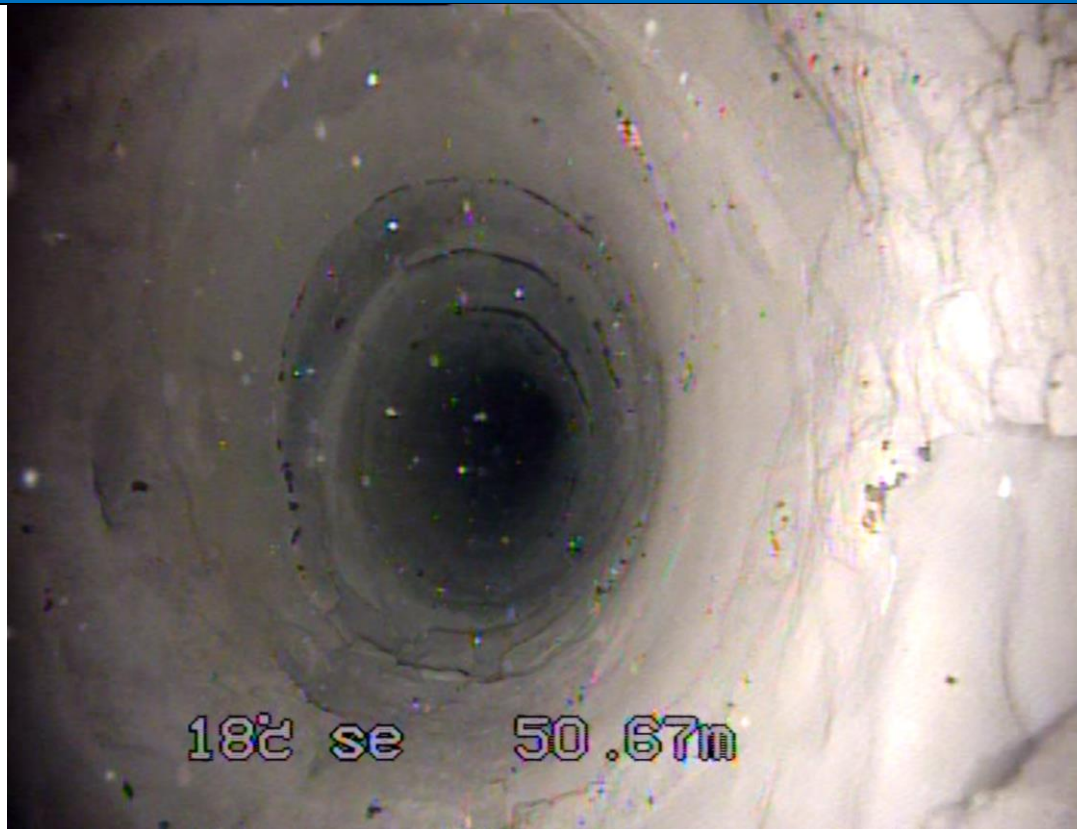
Fra ca. 50-51 m u.t. og nedefter skifter kalken karakter og bliver mere ensartet grå/hvid uden samme markante indslag af flint og sprækkedannelser.

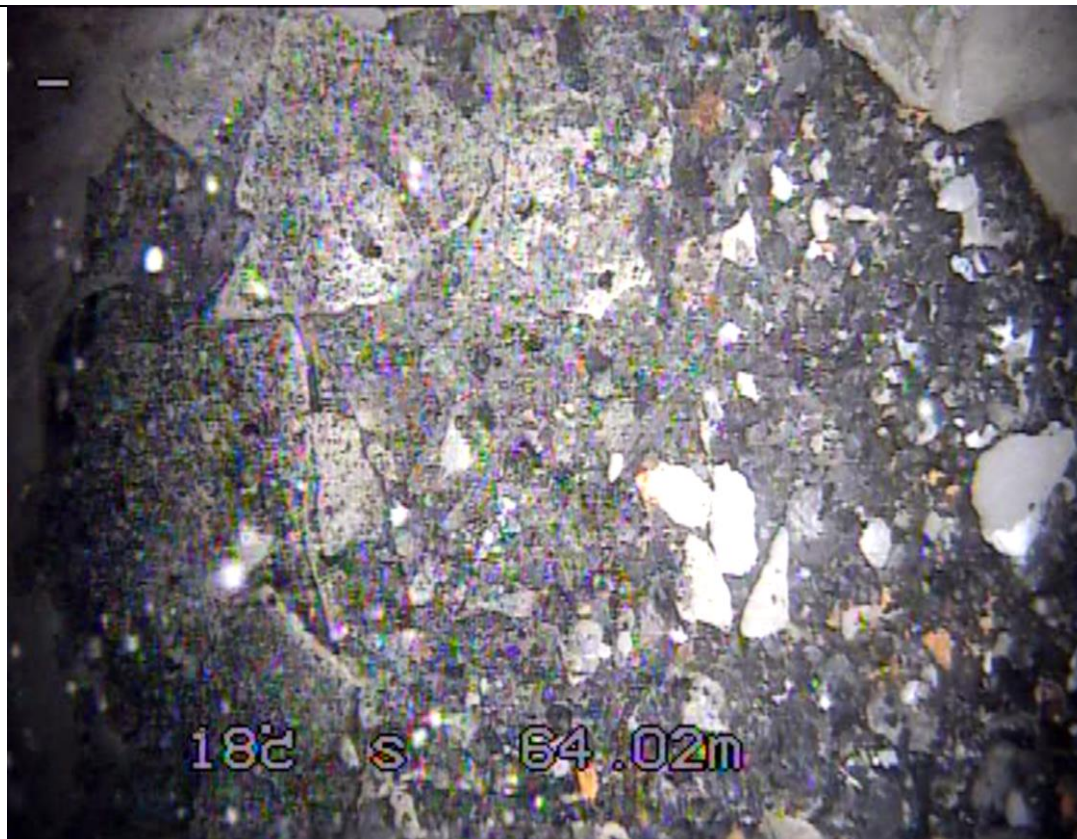
Boringens bund.
