## Birkerød Vandforsyning. Videoinspektion

### Boring DGU nr. 193.1154

# Videoinspektion boring 10, DGU 193.1154

Projekt:	Birkerød Vandforsyning. Boring 10
Emne:	Videoinspektion
Boring:	DGU 193.1154
Kunde:	Birkerød Vandforsyning
Projektnr.:	20245

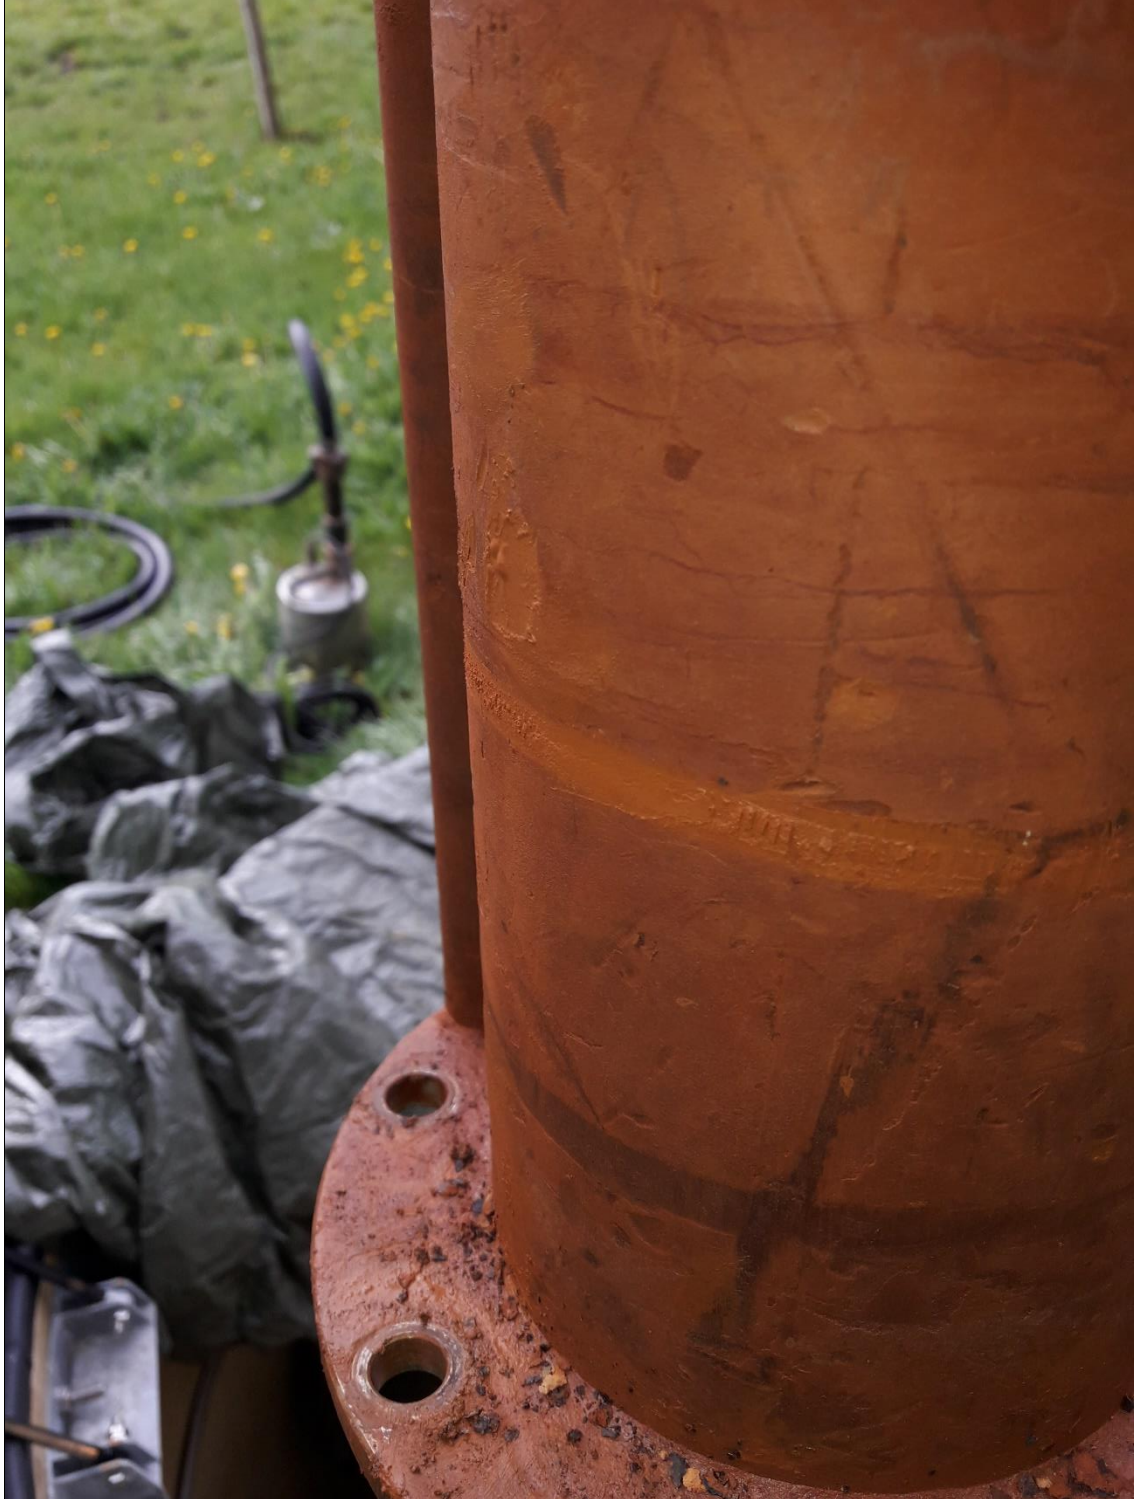
Stigrør nr. 1.  
Dybde 2 til 5 m  
u.t. Tydelige  
okker-  
udfældninger på  
røret.

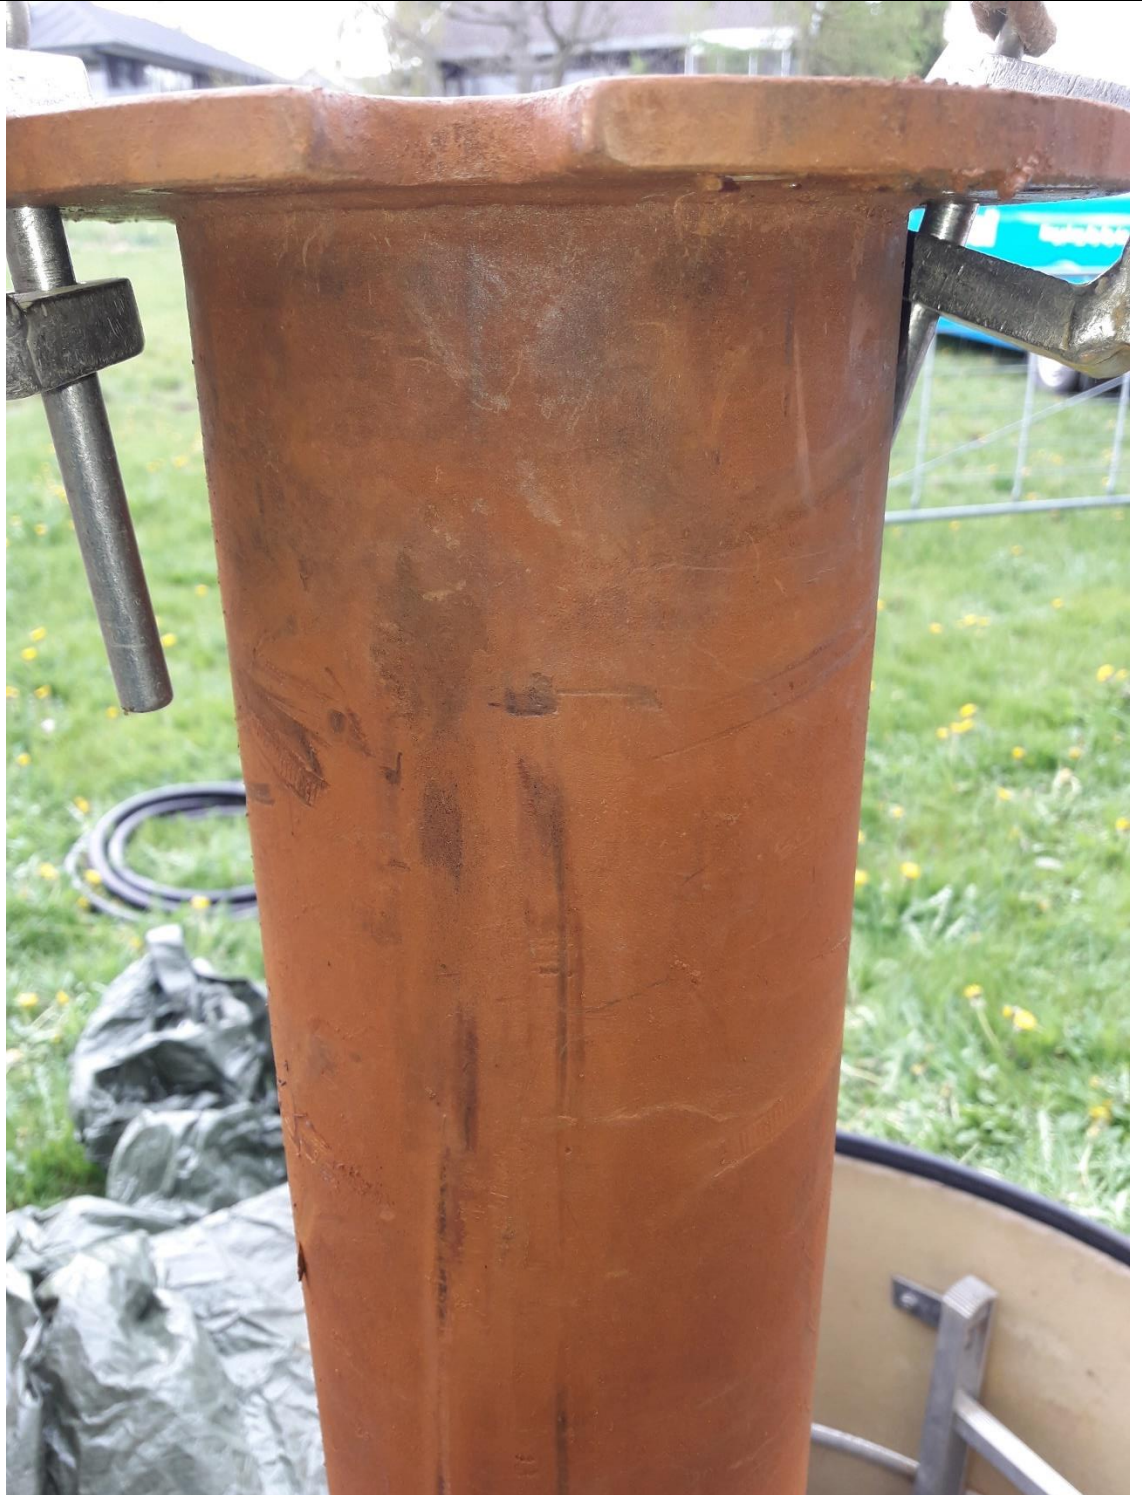
Stigrør nr. 2.  
Dybde 5 til 8 m  
u.t.

Tydelige okker-  
udfældninger på  
røret.

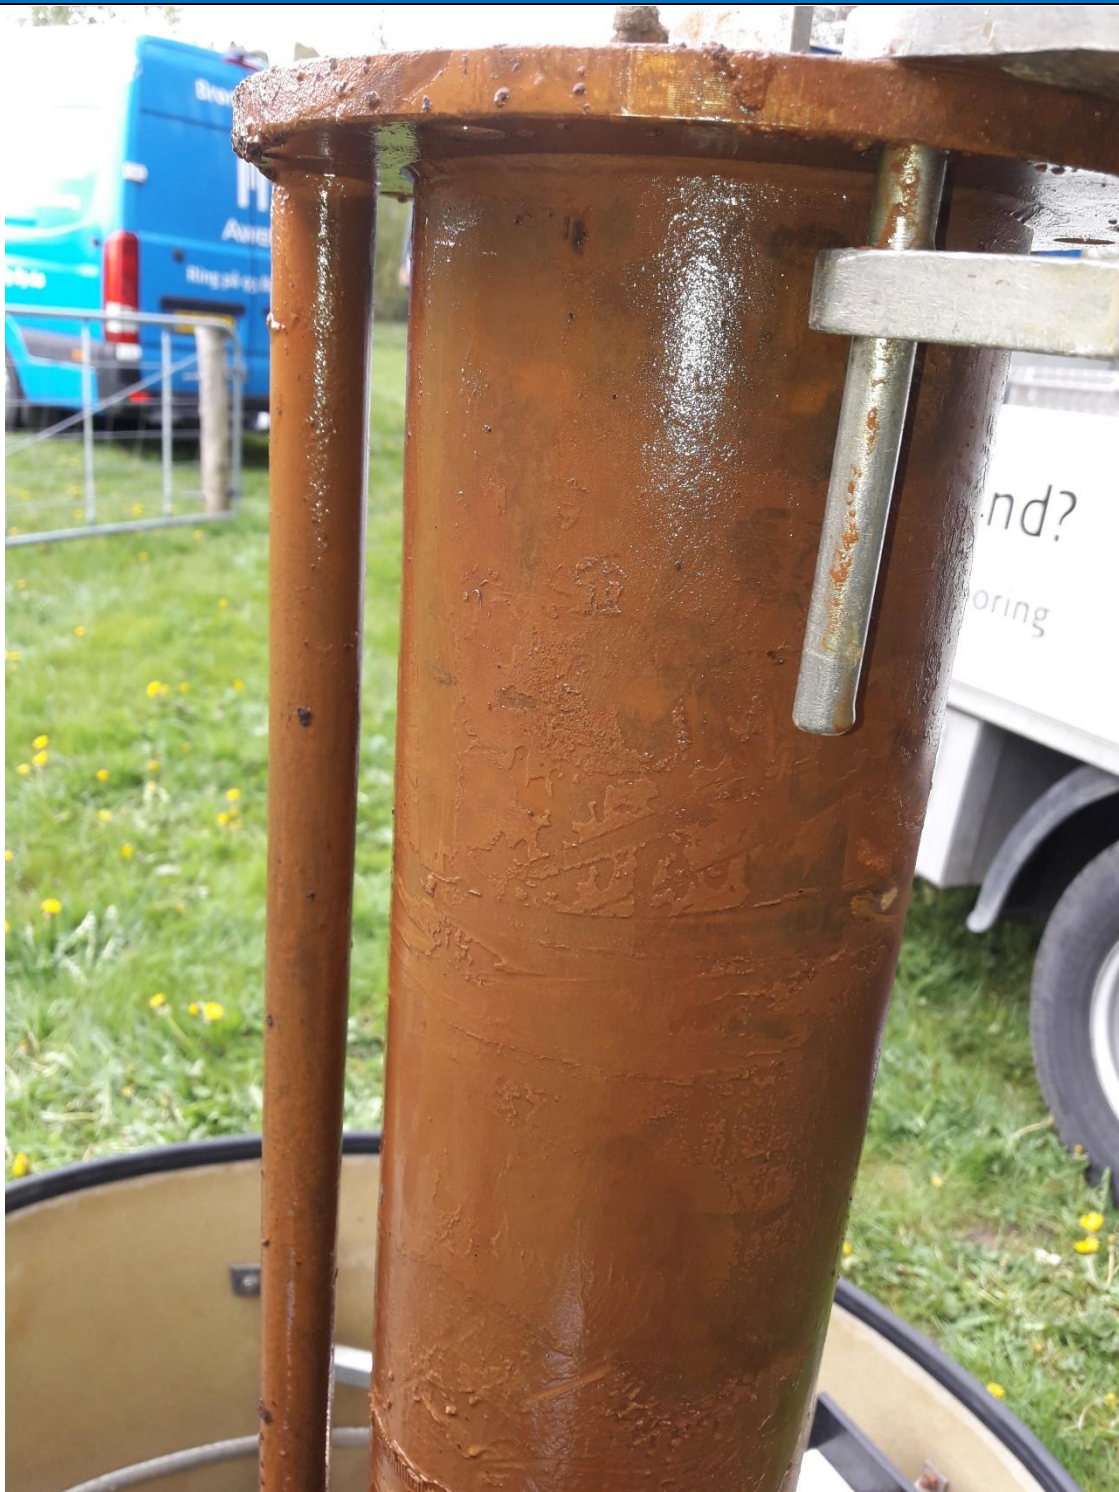
Stigrør nr. 3.  
Dybde 8 til 11 m  
u.t.

Tydelige okker-  
udfældninger på  
røret.

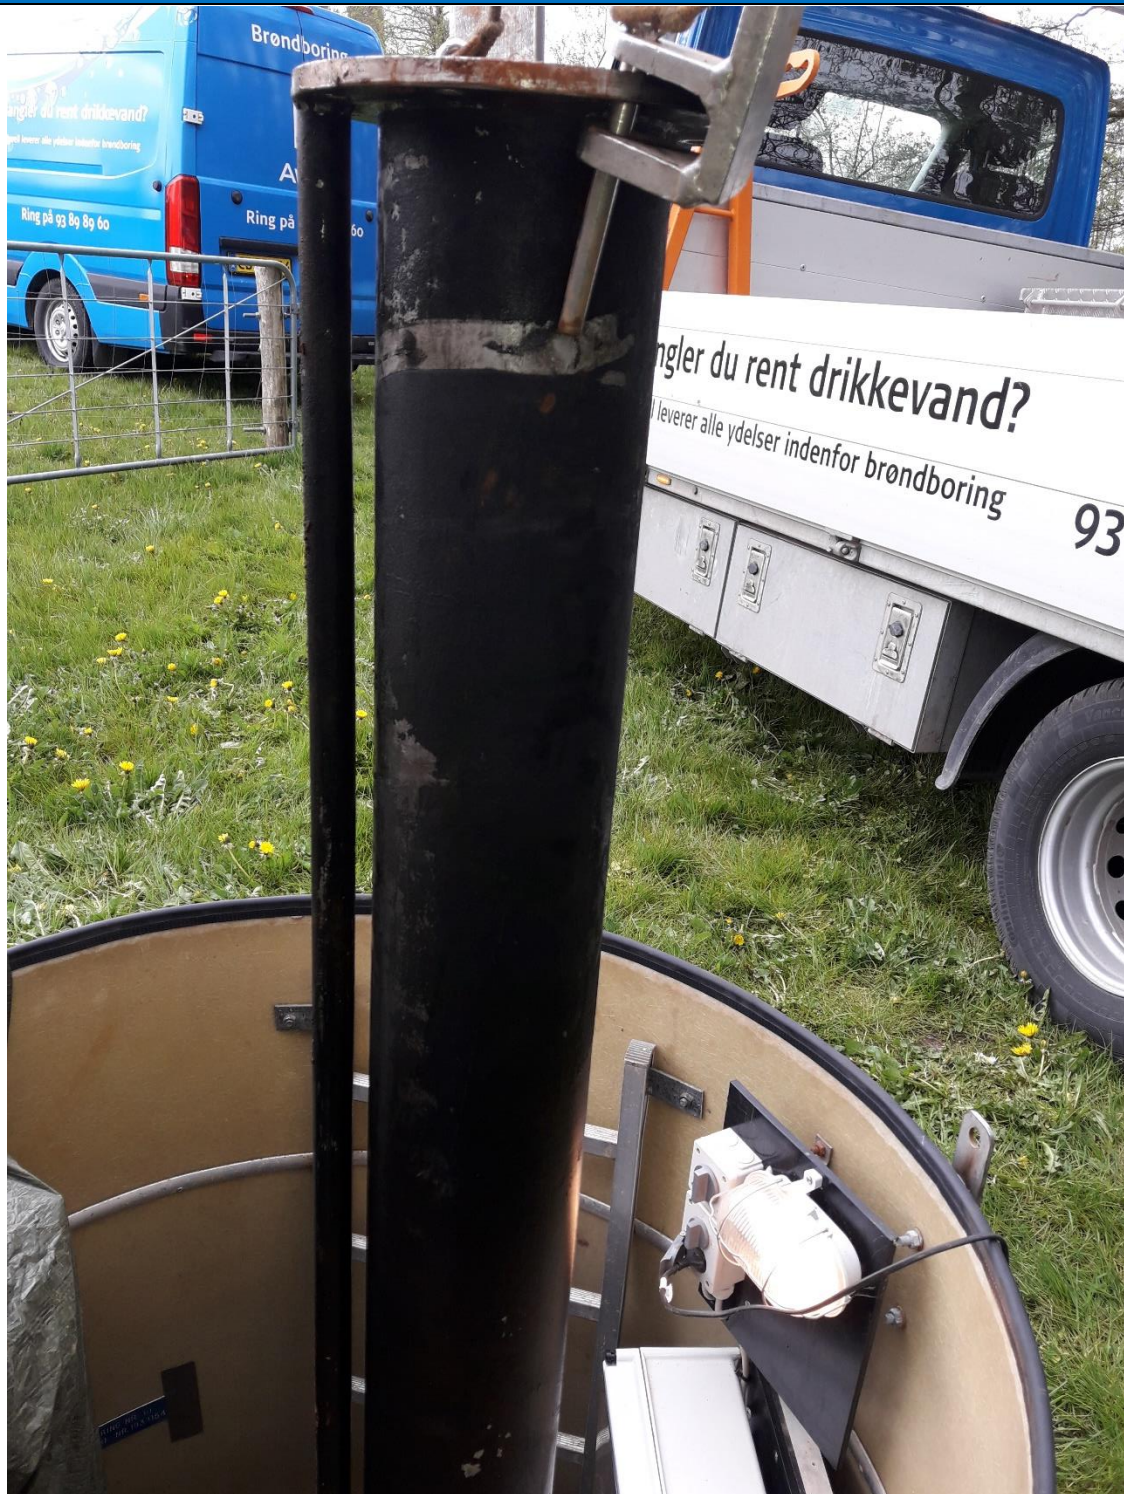
Stigrør nr. 4 fra oven. Dybde 11 til 14 m u.t.

Tydelige mangan-udfældninger ses på røret.

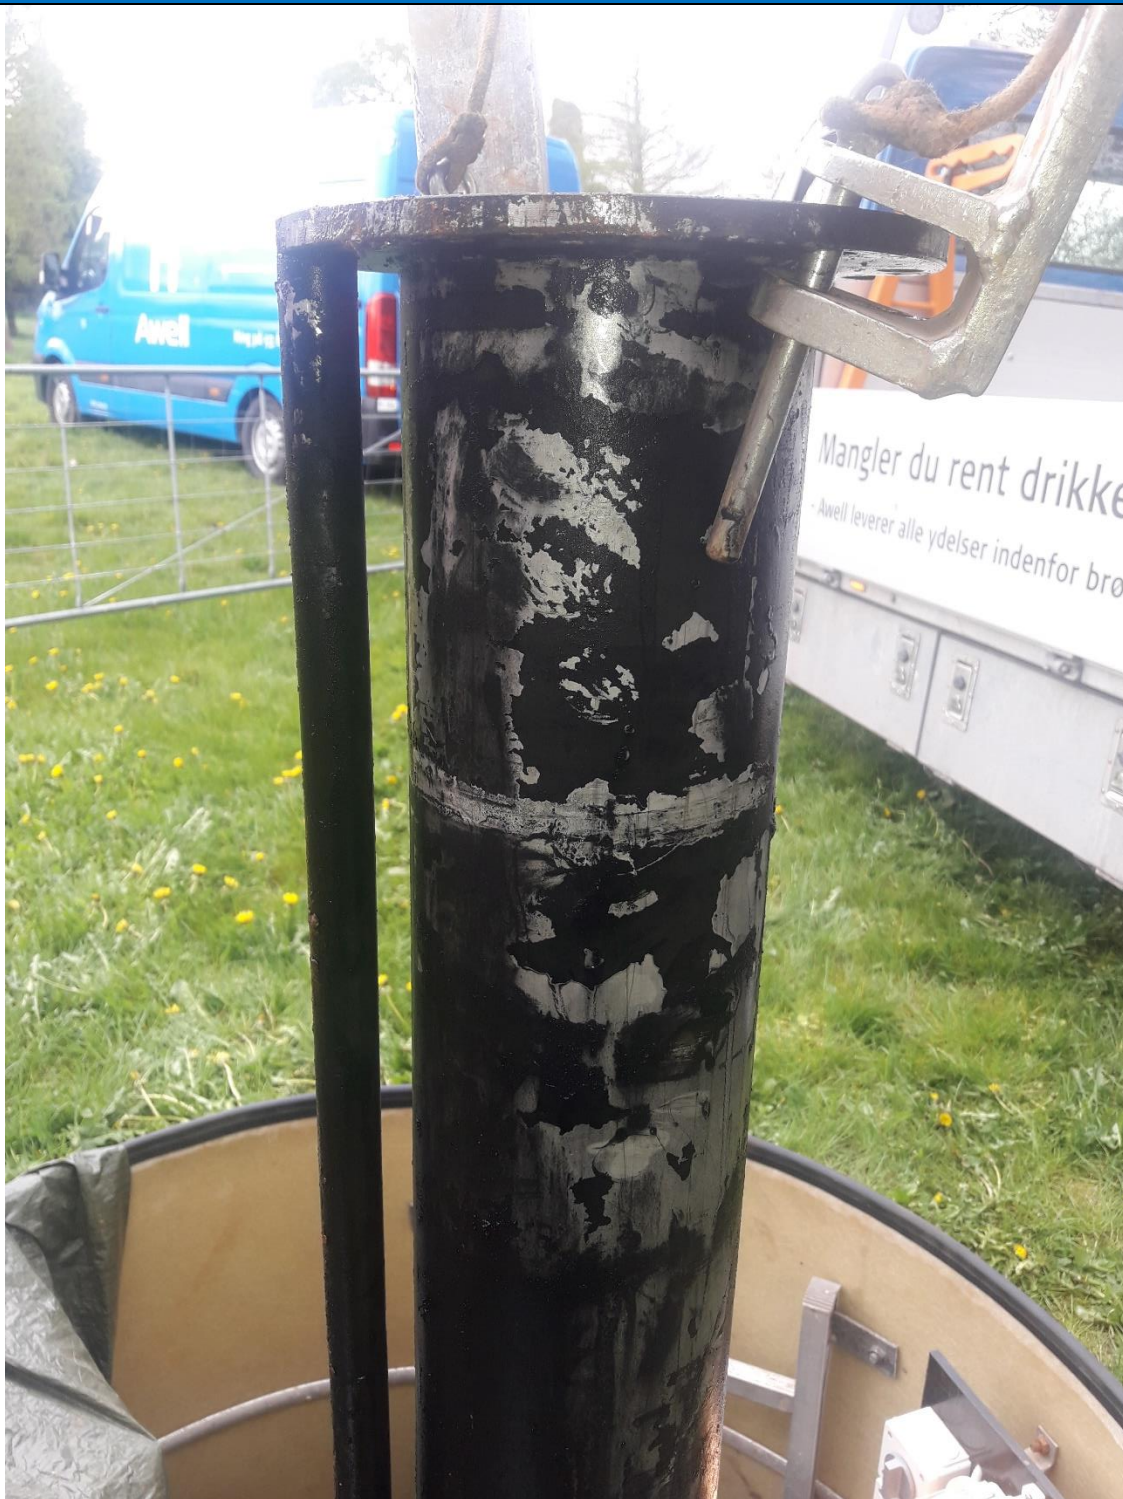
Stigrør nr. 5.  
Dybde 14 til 17  
m u.t.

Tydelige  
mangan-  
udfældninger  
ses på røret.

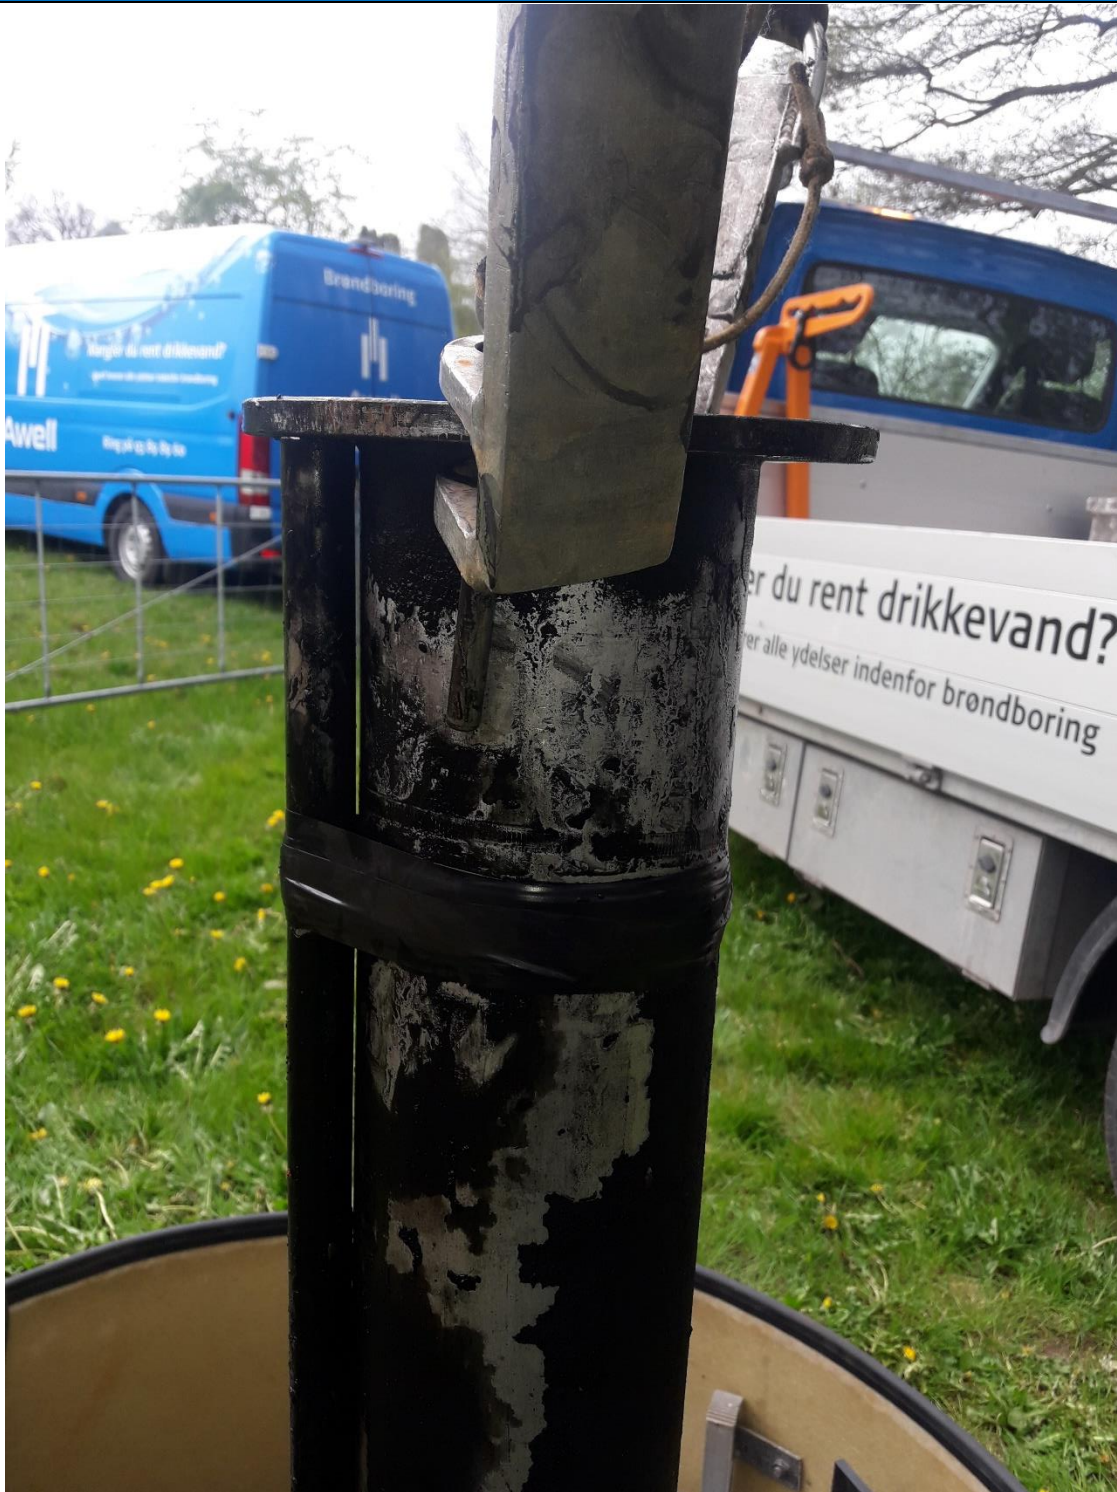
Stigrør nr. 7 fra oven. Dybde 20 til 23 m u.t.

Tydelige mangan-udfældninger ses på røret.

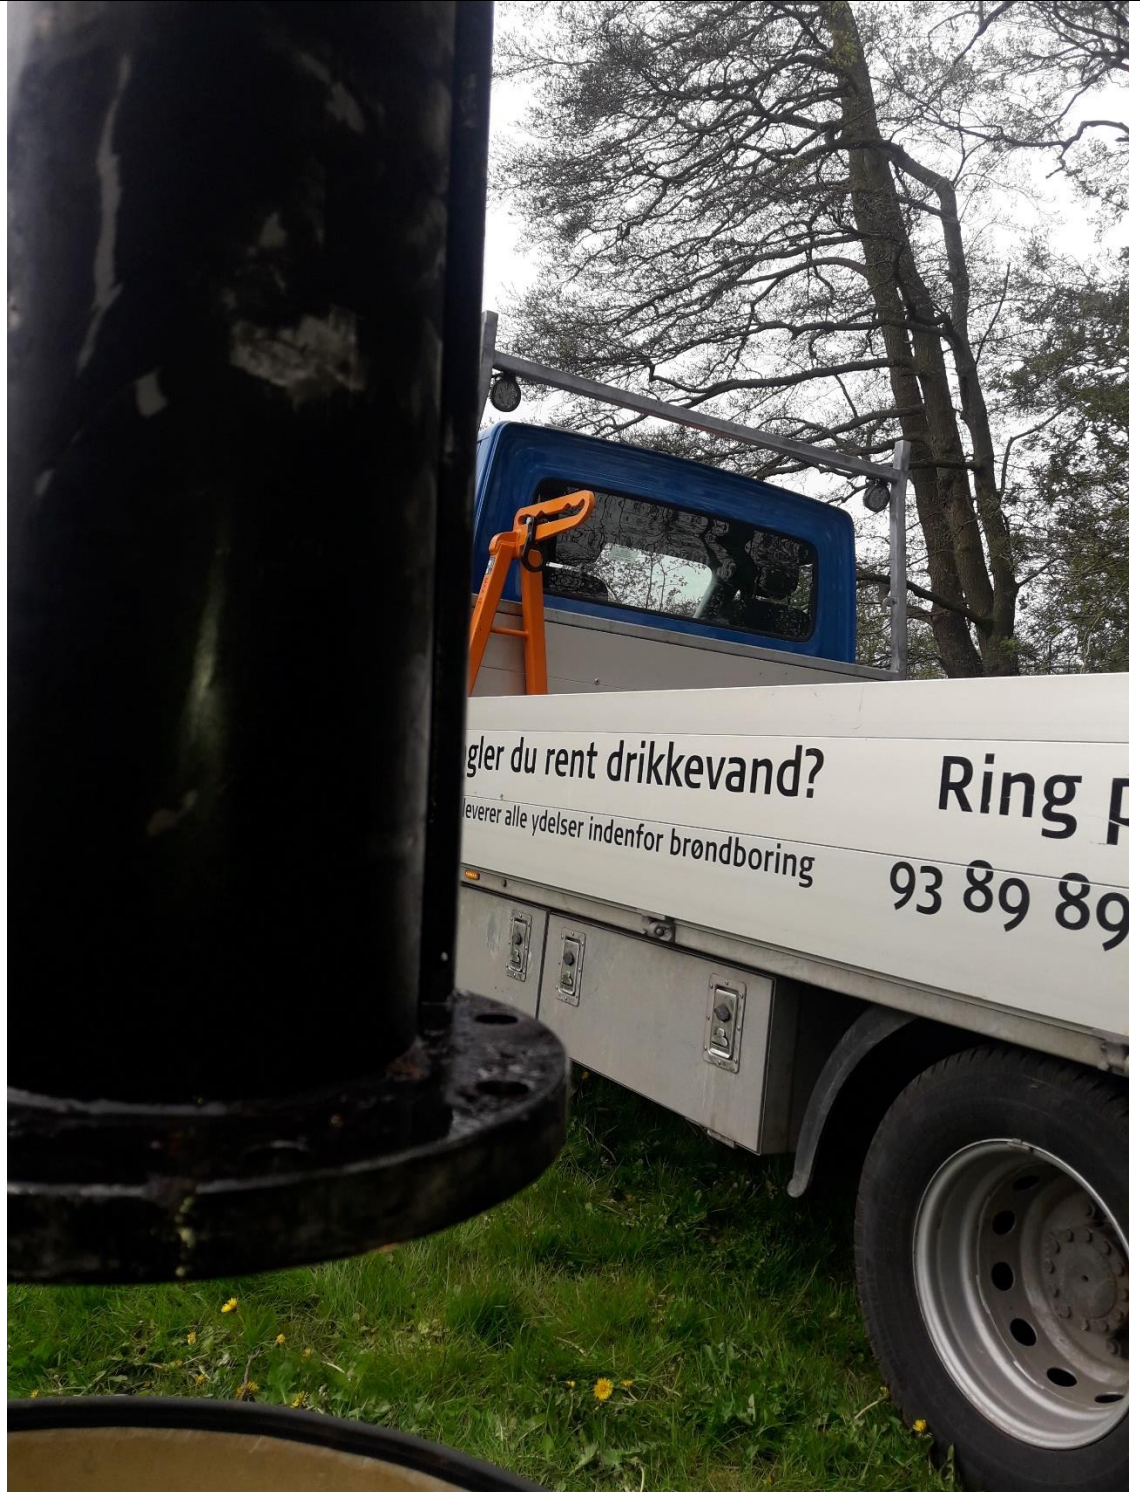
Stigrør nr. 8 fra oven. Dybde 23 til 26 m u.t.

Tydelige mangan-udfældninger ses på røret.
